Projekt Vandindtrængning i gavle  
Kunde Ibstrupparken III  
Emne Vandindtrængning i murværk  
Fra Jane Luther, Rambøll  
Til Peter Friis Swensson, Qvortrup Administrationen  
Niels Gram Jeppesen, Bestyrelsen

Dato 2008-08-01  
Ref 768025

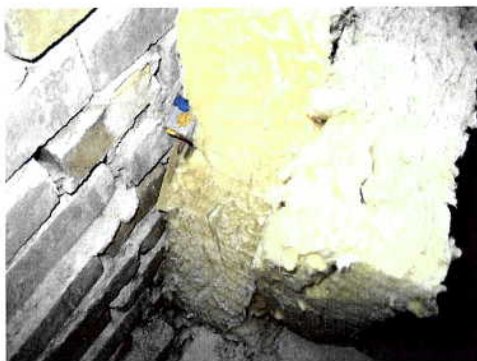
Blok 2 (nr. 203)

Grafen viser hvor mange gram vand der er pr. m<sup>3</sup> luft hvor dataloggeren har målt. Af grafen ses at mængden af fugtig luft er højere ved blok 2 end ved blok 6, men at variationen er den samme samt at variationen følger udeluften. Det højere indhold af vand i luften i blok 2 skydes sandsynligvis at dataloggeren var placeret bag en isoleringsplade hvor dataloggeren blok 6 var placeret frit op ad gavlen.

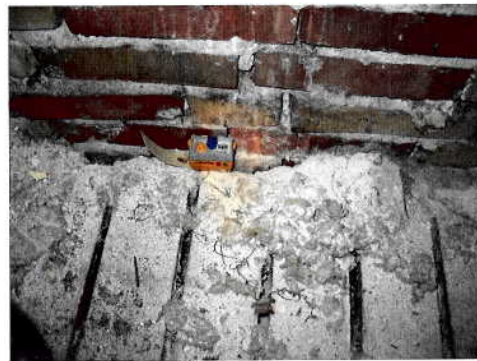
Blok 6 (nr. 177)

Vi kunne dermed konkludere at dataloggeren målte på rummets fugtindhold – som følger udeluftens fugtindhold og ikke murens. Da det er murens fugtindhold vi er interesseret i har vi i stedet indfræset trærundeler i murværket i stedet for idet trærundellen dermed skulle optage fugtindholdet i murværket.

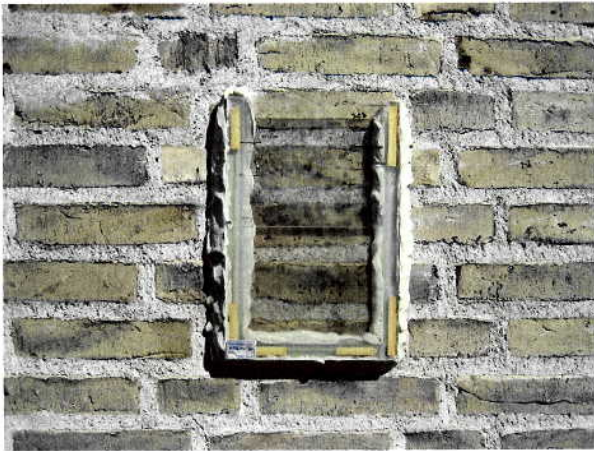
#### Tæthedsprøve

Ved begge forsøg trængte der over 50% mere vand ind i sydgavl blok 6 og blok 4 som begge ikke er omfugtet og imprægneret.

Forskellen i mængden af indtrængende vand, ved de to forsøgsperioder skyldes at murværket i maj var opfugtet hvor det i august var udtørret og dermed suger stenene ligeledes vand.
