# Rapport vedrørende tilstandsregistrering Ibstrupparken

Rapporten er udarbejdet af Wissenberg A/S, oktober 2009

Der er foretaget en tilstandsregistrering af udvalgte bygningsdele.

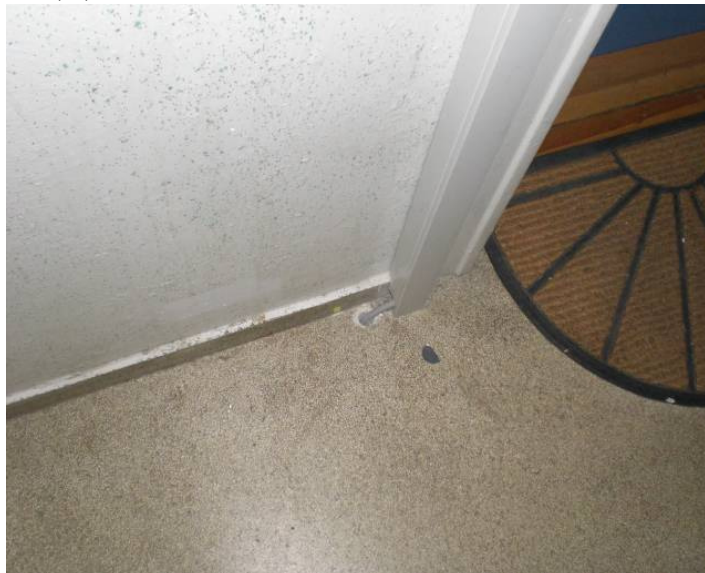
Foto (01)0.1

(01)0.1: Installation i blok 10, der mangler kanal.

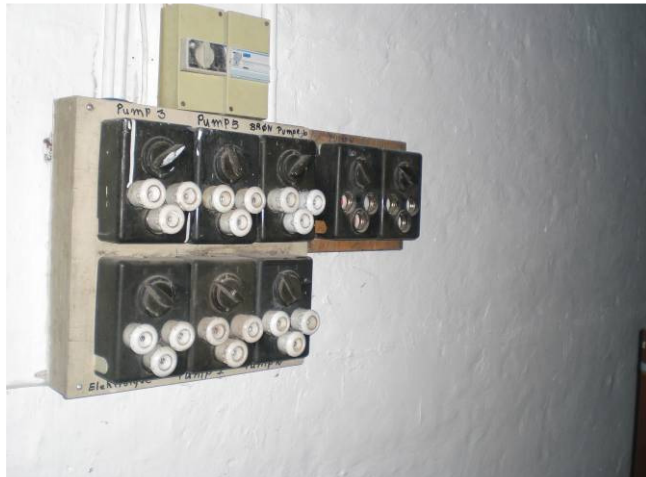
Foto (02)0.1

(02)0.1: El-tavle 2, varmecentral.
