Status på vedligehold af ejendommen pr medio oktober 2019

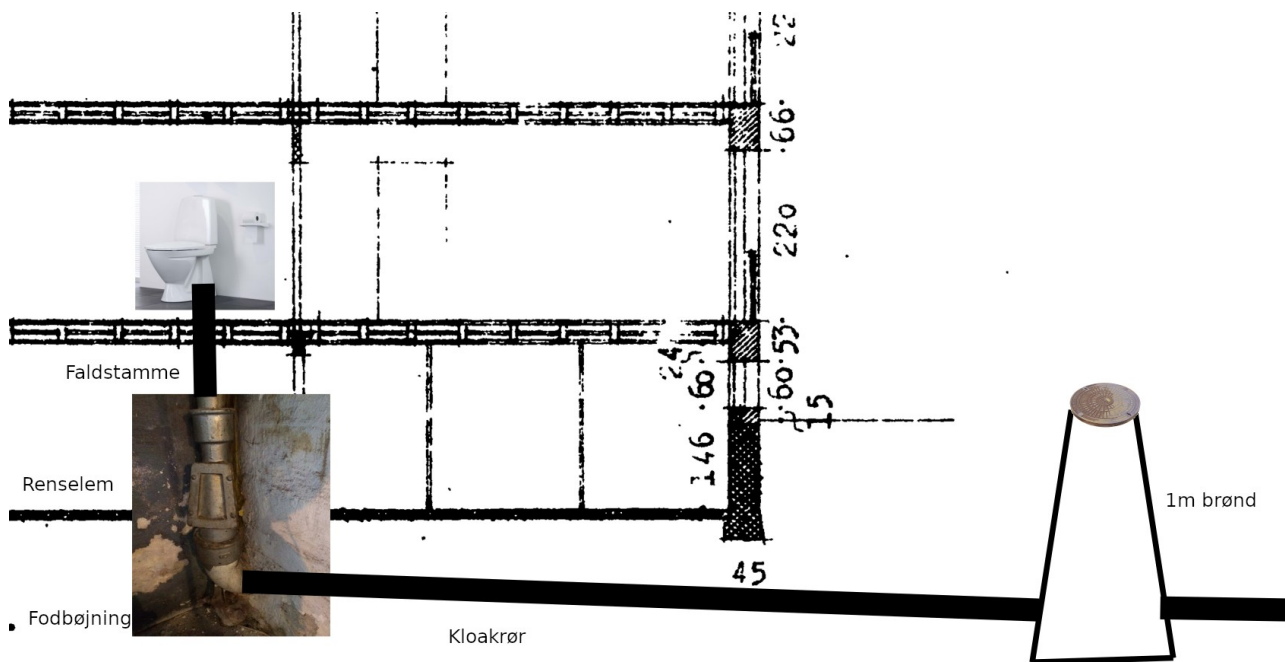
Ejendommen fik relinet faldstammer i 2013. Proline, der udførte reliningen, og ejerforeningens rådgiver på projektet anbefalede på baggrund af tilstanden på det tidspunkt, at det sidste korte stykke af faldstammen i kælderen (fra lige over renslemmen og forbi fodbøjningen) samt kloakrøret ud til første 1m brønd uden for bygningerne først skulle udføres på et senere tidspunkt.

Ovennævnte relining står på vedligeholdelsesplanen som punkt 13.02 med 1.5 mio. kr. for i år. Proline har bekræftet deres pris fra 2013 på relining af ovennævnte i sensommeren og meddelte, at de i dag vil vælge at strømpeføre kloakrøret frem for at reline det.
