NOTAT Notat nr.: 02 Emne Fugt og indtrængende vand i gavle mod syd	SAGSNR:	18037
	SAG:	Ibstrupparken III
	UDARB. AF:	JS
	KS:	RAH
	DATO:	2019-09-17
	REVISION:	-
	REV. DATO:	-
TIL: Bestyrelsen	SIDE: 1 / 3

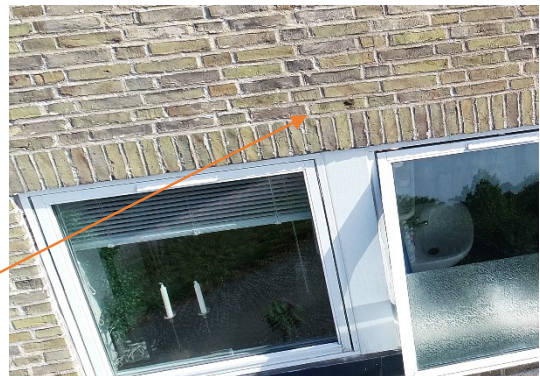
Ud over fugernes store fugtindhold, kan det konstateres, at fugerne i murværket er meget dårligt med manglende udfugning nogle steder helt op til 210 mm. Da murværket kun er 230 mm, kan fugerne ikke modstå vandmængden og vandet vil trænge igennem.

Nedbrudte fuger og mursten udbedres. Fugerne kradses op til en dybde på 60 mm og fuges om. Nedbrudte sten fræses ud og erstattes af nye sten.

Det er ukendt hvor gode fugerne er bag de yderste 20mm. Dette kan sikres ved at murværket generelt kradses ud og fuges om. Herved er der sikkerhed for, at fugerne er gode og intakte i en dybde på 60 mm. Yderligere anbefales, at der anvendes en stærkmørtel på de inderste 30 mm og svag mørtel på de yderste 30 mm. Det sikrer, at fugten bevæger sig ud af.
